# Acceptabele gebruikersbeschadigingen

Gebruikssporen zijn kleine beschadigingen die ontstaan bij normaal gebruik. Hieronder vallen beschadigingen aan carrosserie, bumpers, spiegels, flankbescherming en het interieur. Een beschadiging van het plaatwerk dat kleiner is dan 24 mm (één euro muntstuk) en oppervlakkige krassen kleiner dan 10 cm. Voor bovengenoemde schades geldt een maximum van twee beschadigingen per plaatdeel.

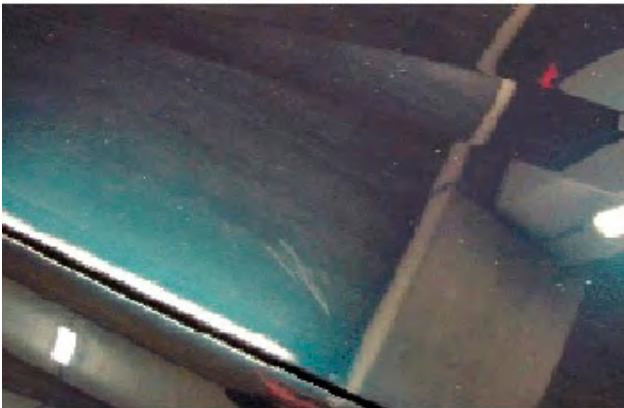
## Krassen

Krassen die gepolijst kunnen worden en kleiner zijn dan 10 cm.

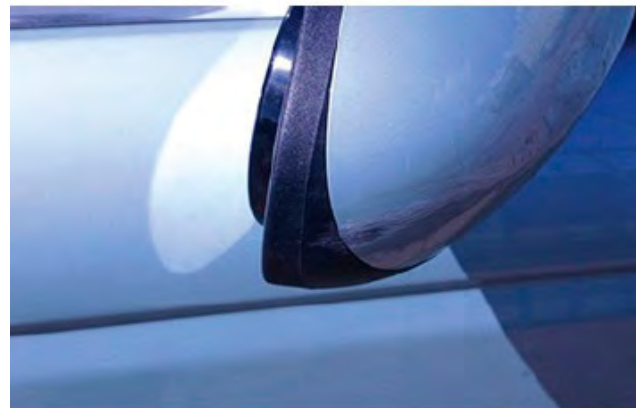
## Spiegels

Beschadigingen aan spiegels kleiner dan 24mm.
